Résolution du Conseil du Comité National de l'OPPBTP du 5 juin 2012

- Etablir, dans le nouveau contexte réglementaire, une cartographie de l'empoussièrement en fibres d'amiante des processus de travail relevant de la SS4 couramment utilisés sur les chantiers du BTP
- Accompagner sa publication de conseils à caractère opérationnel

- Les situations de travail objet de ce premier rapport **CARTO Amiante** sont les suivantes :
 - Le perçage de dalles et revêtements de sol
 - Le perçage de peintures et enduits intérieurs
 - **La découpe de canalisations extérieures en amiante ciment**
 - Le démontage de canalisations extérieures en amiante ciment
 - **Le démontage de toitures**
 - Le démoussage de toitures

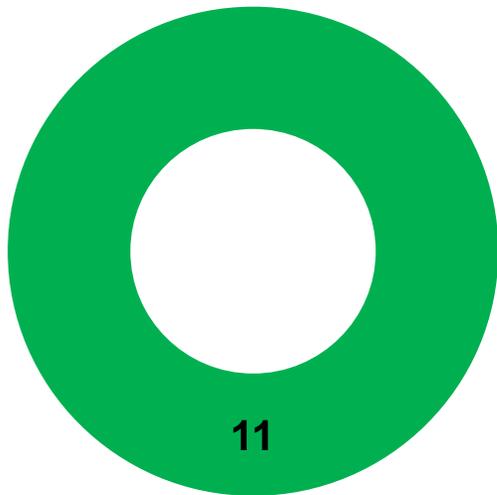
Découpe de canalisation extérieure en amiante ciment

11 résultats

Nb de résultats par niveau d'empoussièremment

- Niveau 1 < 100 f/L
- 100 f/L < ou = Niveau 2 < 6 000 f/L
- 6 000 f/L < ou = Niveau 3 < 25 000 f/L

Technique	Matériau	Nb de résultats	Nombre de mesures < LD	Nombre de mesures < ou = 5 f/L	N1	N2	N3
Perçage	Dalles et revêtements de sol	16	15	15	16	0	0
Perçage	Peintures et enduits intérieurs	16	15	15	16	0	0
Découpe	Canalisation extérieure en AC	11	9	8	11	0	0
Démontage	Canalisation extérieure en AC	19	14	17	18	1	0
Démontage	Toiture	22	15	11	21	1	0
Démoussage	Toiture	14	8	8	13	1	0
TOTAL		98	76	74	95	3	0

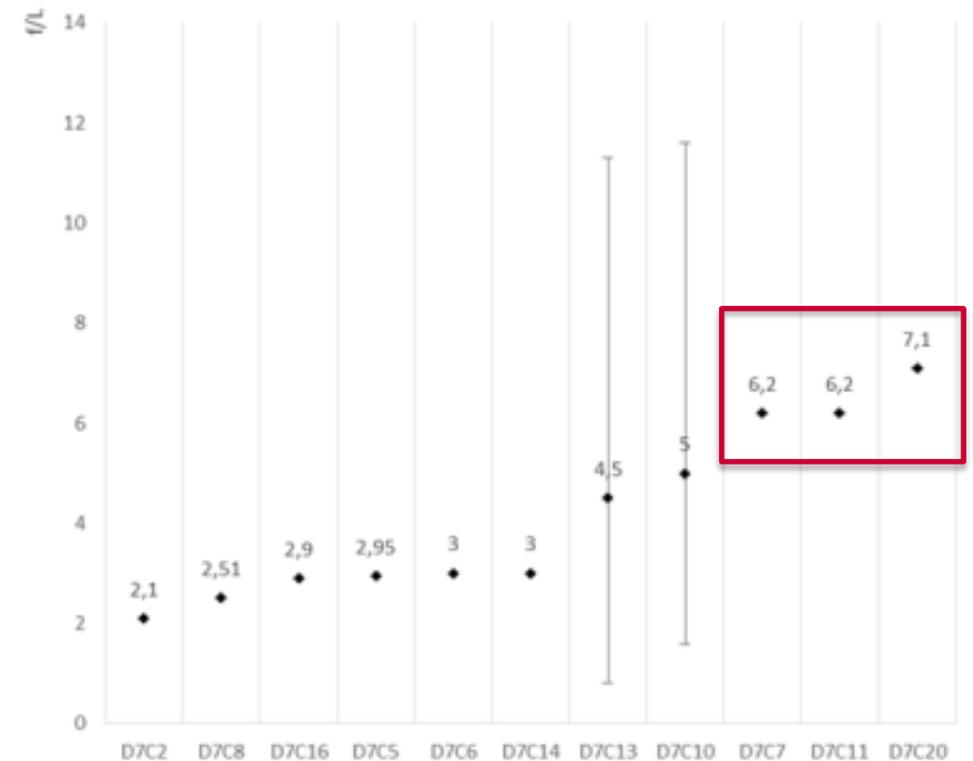
Cartographie des empoussièremments

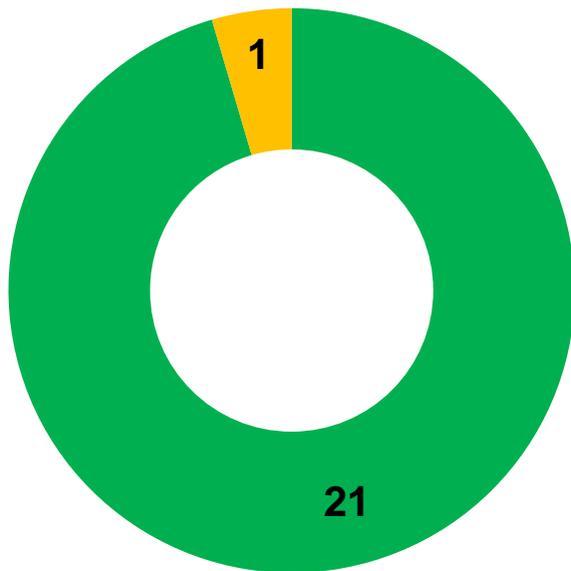
Démontage toiture

22 résultats

Nb de résultats par niveau d'empoussièremment

- Niveau 1 < 100 f/L
- 100 f/L < ou = Niveau 2 < 6 000 f/L
- 6 000 f/L < ou = Niveau 3 < 25 000 f/L

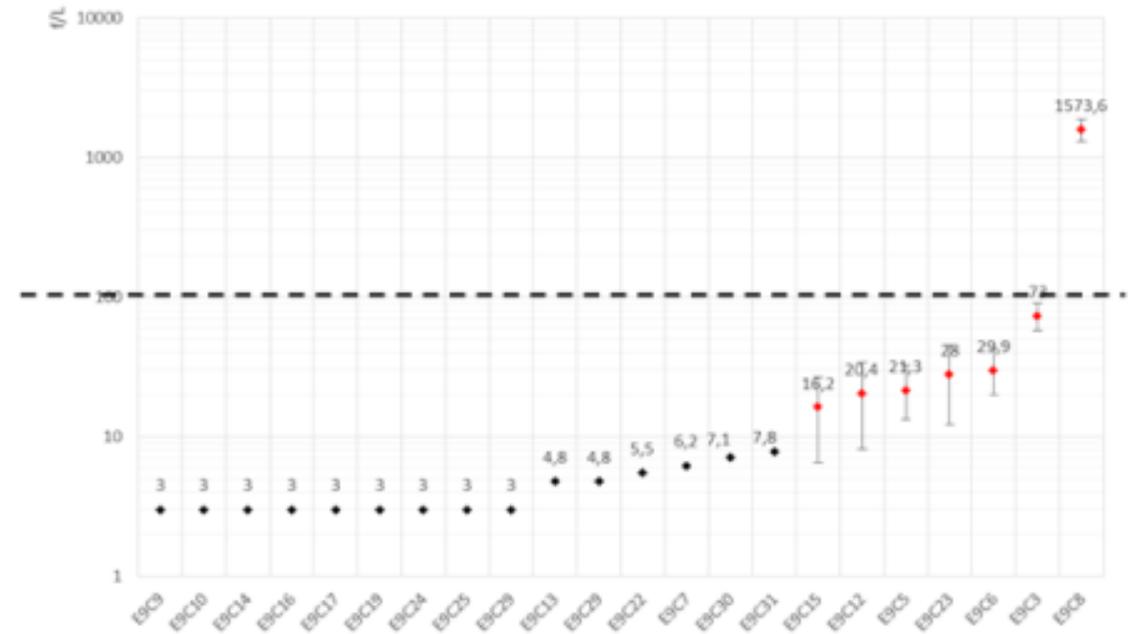
Cartographie des empoussièremments
