Rapport CARTO Amiante

Mise à jour en date du 01/04/2021

Une initiative du BTP
représenté par l'OPPBTP

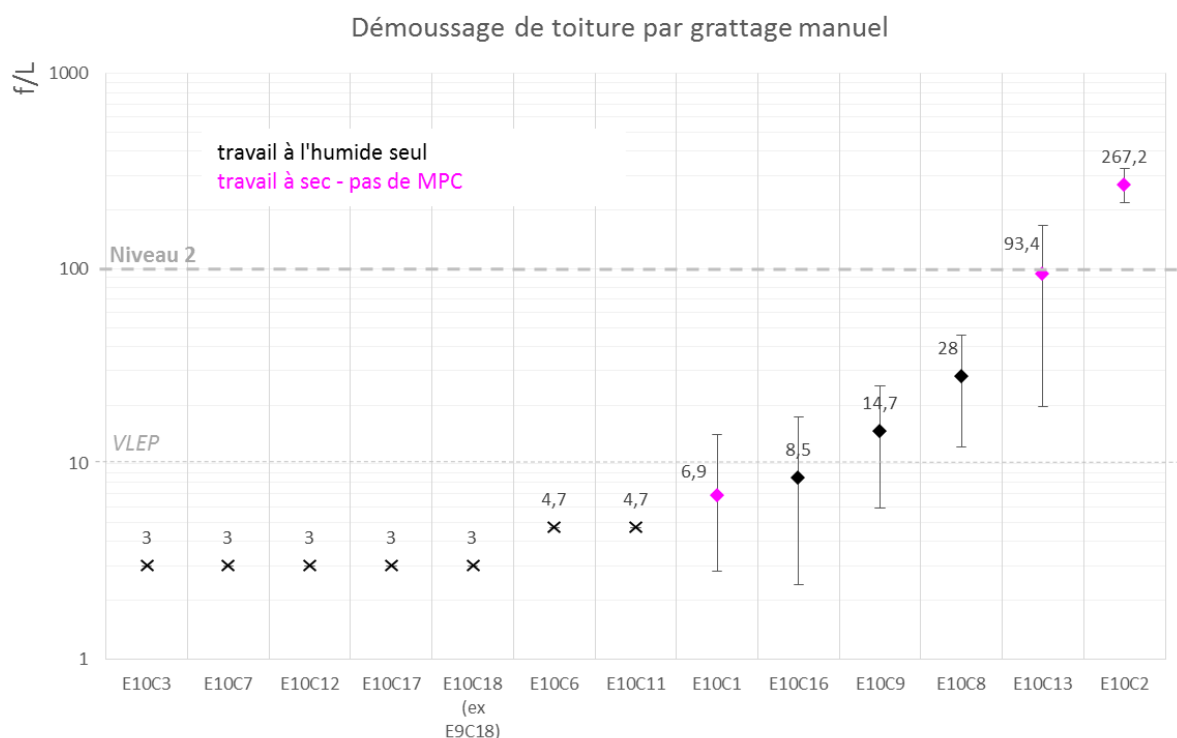
Cartographie des résultats

L'absence d'humification peut conduire à des niveaux en fibres d'amiante très élevés (267,2 f/L). La technique de grattage à sec est proscrite.

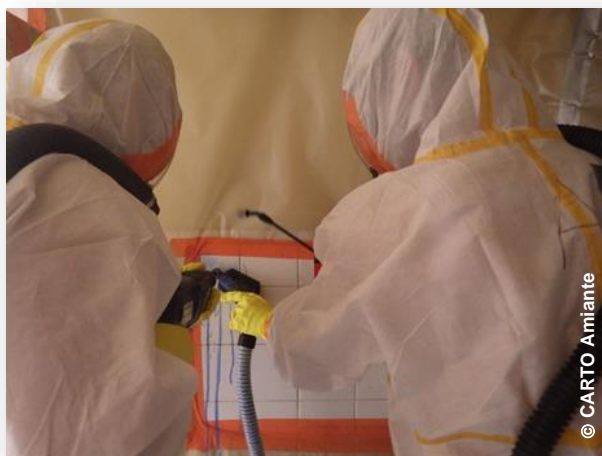
Le captage à la source à l'aide d'un aspirateur de classe H relié à un embout d'aspiration de type « Perstou® » ou équivalent est un moyen de protection collective inhérent à la technique d'intervention. Il permet de capter les fibres générées par le perçage et de réduire l'exposition des travailleurs aux fibres d'amiante. Son utilisation doit être parfaitement maîtrisée pour garantir son efficacité (maintien de l'embout au droit du perçage, entretien pour éviter le colmatage des résidus à l'entrée du tuyau). La protection collective du processus est complétée par une humidification préalable du matériau.
