1^{er} rapport CARTO Amiante

Résultats acquis à fin mars 2017

Une initiative du BTP représenté par
l'OPPBTP

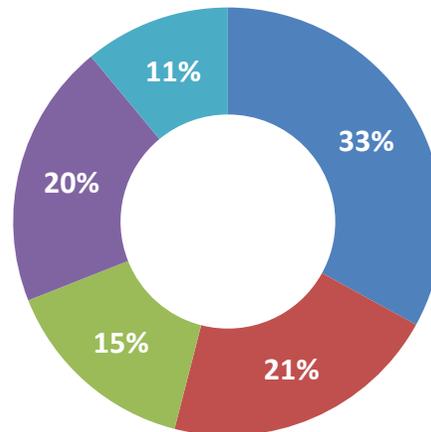
112 mesures écartées (40%)

- SA dégradée
- Absence d'amiante
- Obscurcissement > 10%
- Autres dysfonctionnements
- Absence de l'analyse des échantillons lors de l'exploitation des résultats

- On distingue plusieurs types de mesures écartées liées à l'analyse :
 - **33% des mesures** ont une **sensibilité analytique dégradée** ($>1f/L$), souvent liée à un fort empoussièrément général obligeant le laboratoire à réduire la fraction de filtre analysée et donc le volume traité
 - **21% des mesures après analyse de l'échantillon prélevé** sur le chantier démontrent l'absence d'amiante
 - **15% des mesures** présentent un obscurcissement des grilles de microscopie $> 10\%$
- **20 % des mesures écartées** sont liées à :
 - Un manque de prélèvement d'échantillon de matériau (14%) sur le chantier ne permettant pas de confirmer les prélèvements dans l'air à « zéro fibre comptée »
 - Divers dysfonctionnements (6%) métrologie par exemple

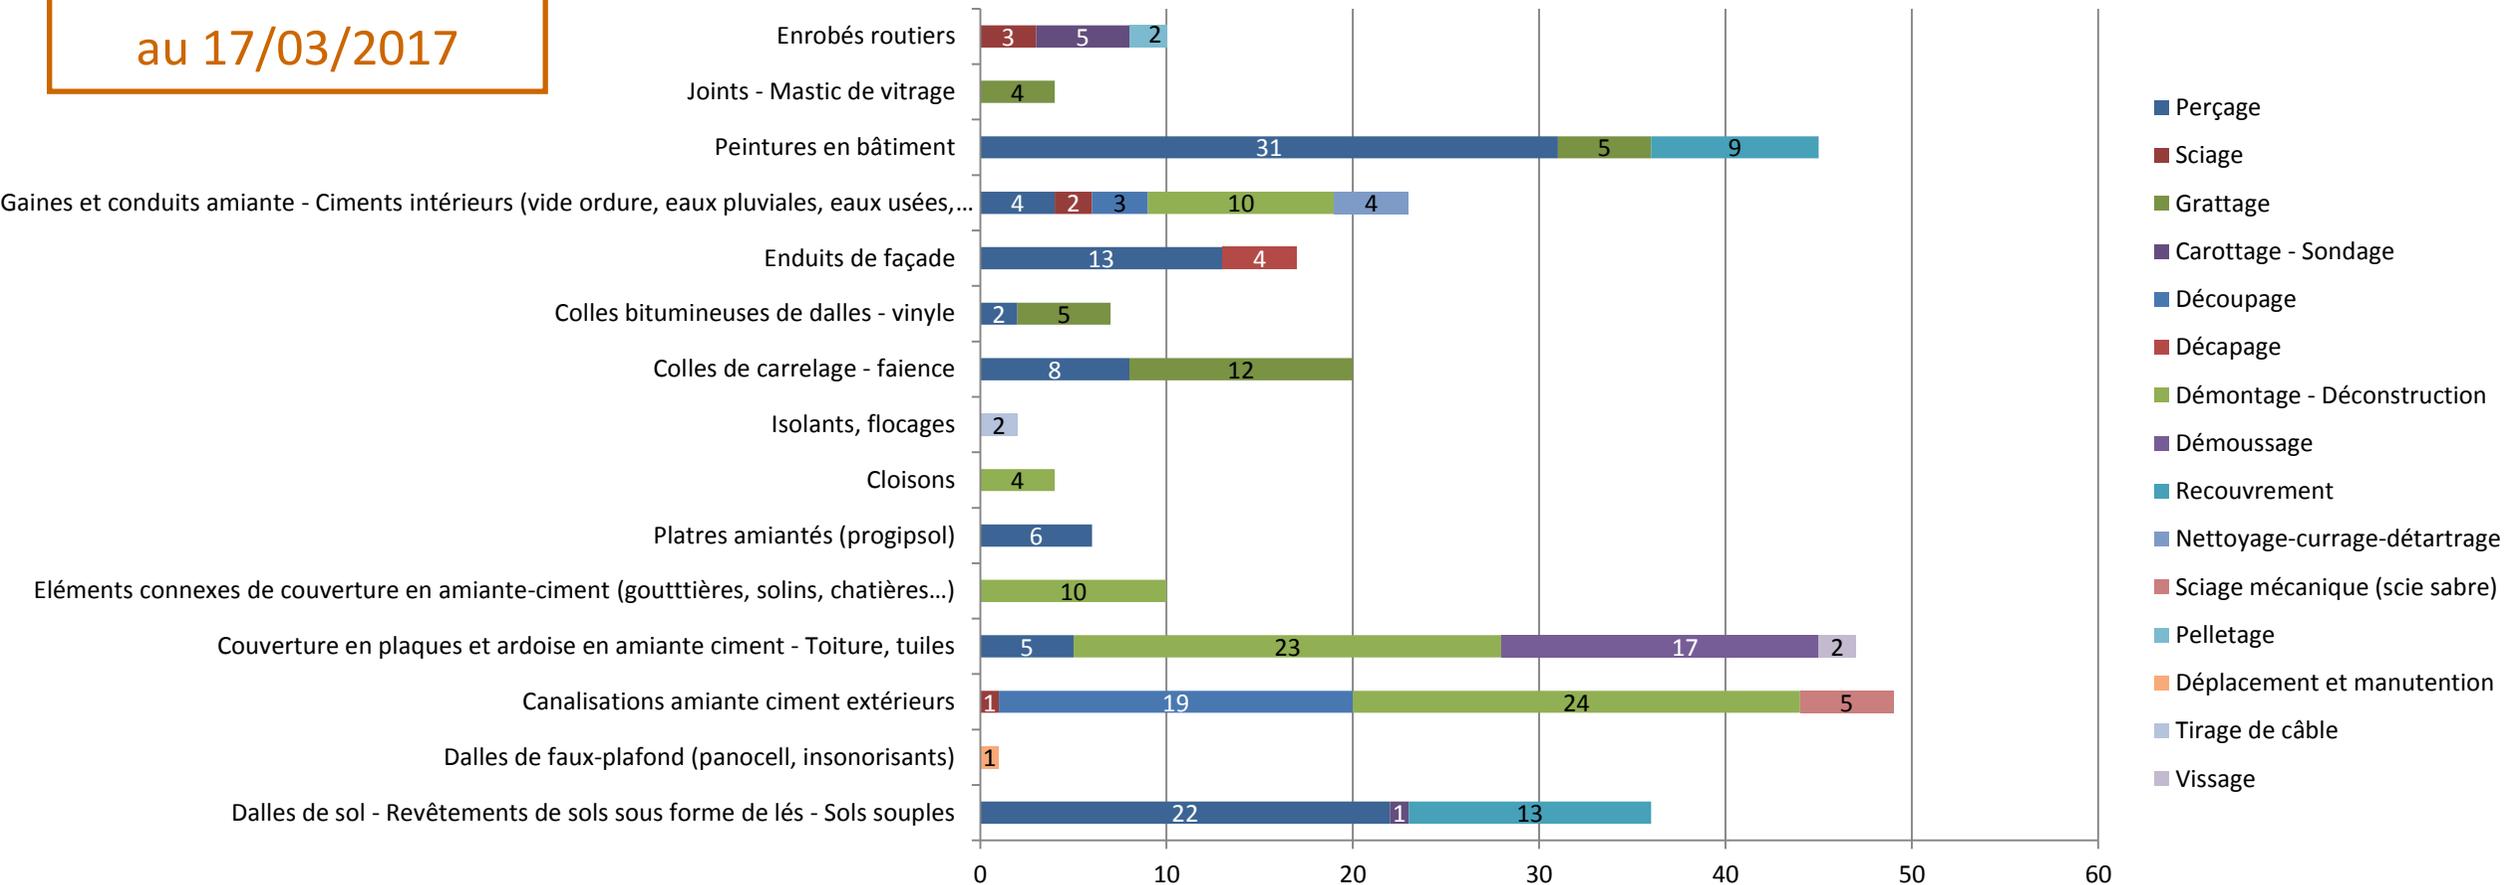
Nombre de mesures par situation de travail

- La participation volontaire des entreprises du BTP et l'implication des donneurs d'ordre ont permis de recueillir **283 mesures**
- **34 situations de travail** sur 42 ont fait l'objet d'au moins un mesurage
- **8 situations de travail** n'ont fait l'objet d'aucune mesure :
 - Découpe / revêtement d'étanchéité bitumineuse de terrasses – cuvelages
 - Grattage / ragréages
 - Ramonage / gaines et conduits amiante ciment intérieur
 - Démontage / boîtiers – armoires électriques
 - Meulage, fraisage, rabotage / enrobés routiers
 - Décapage / enrobés routiers
 - Balayage mécanique / enrobés routiers
 - Descellement glissières / enrobés routiers

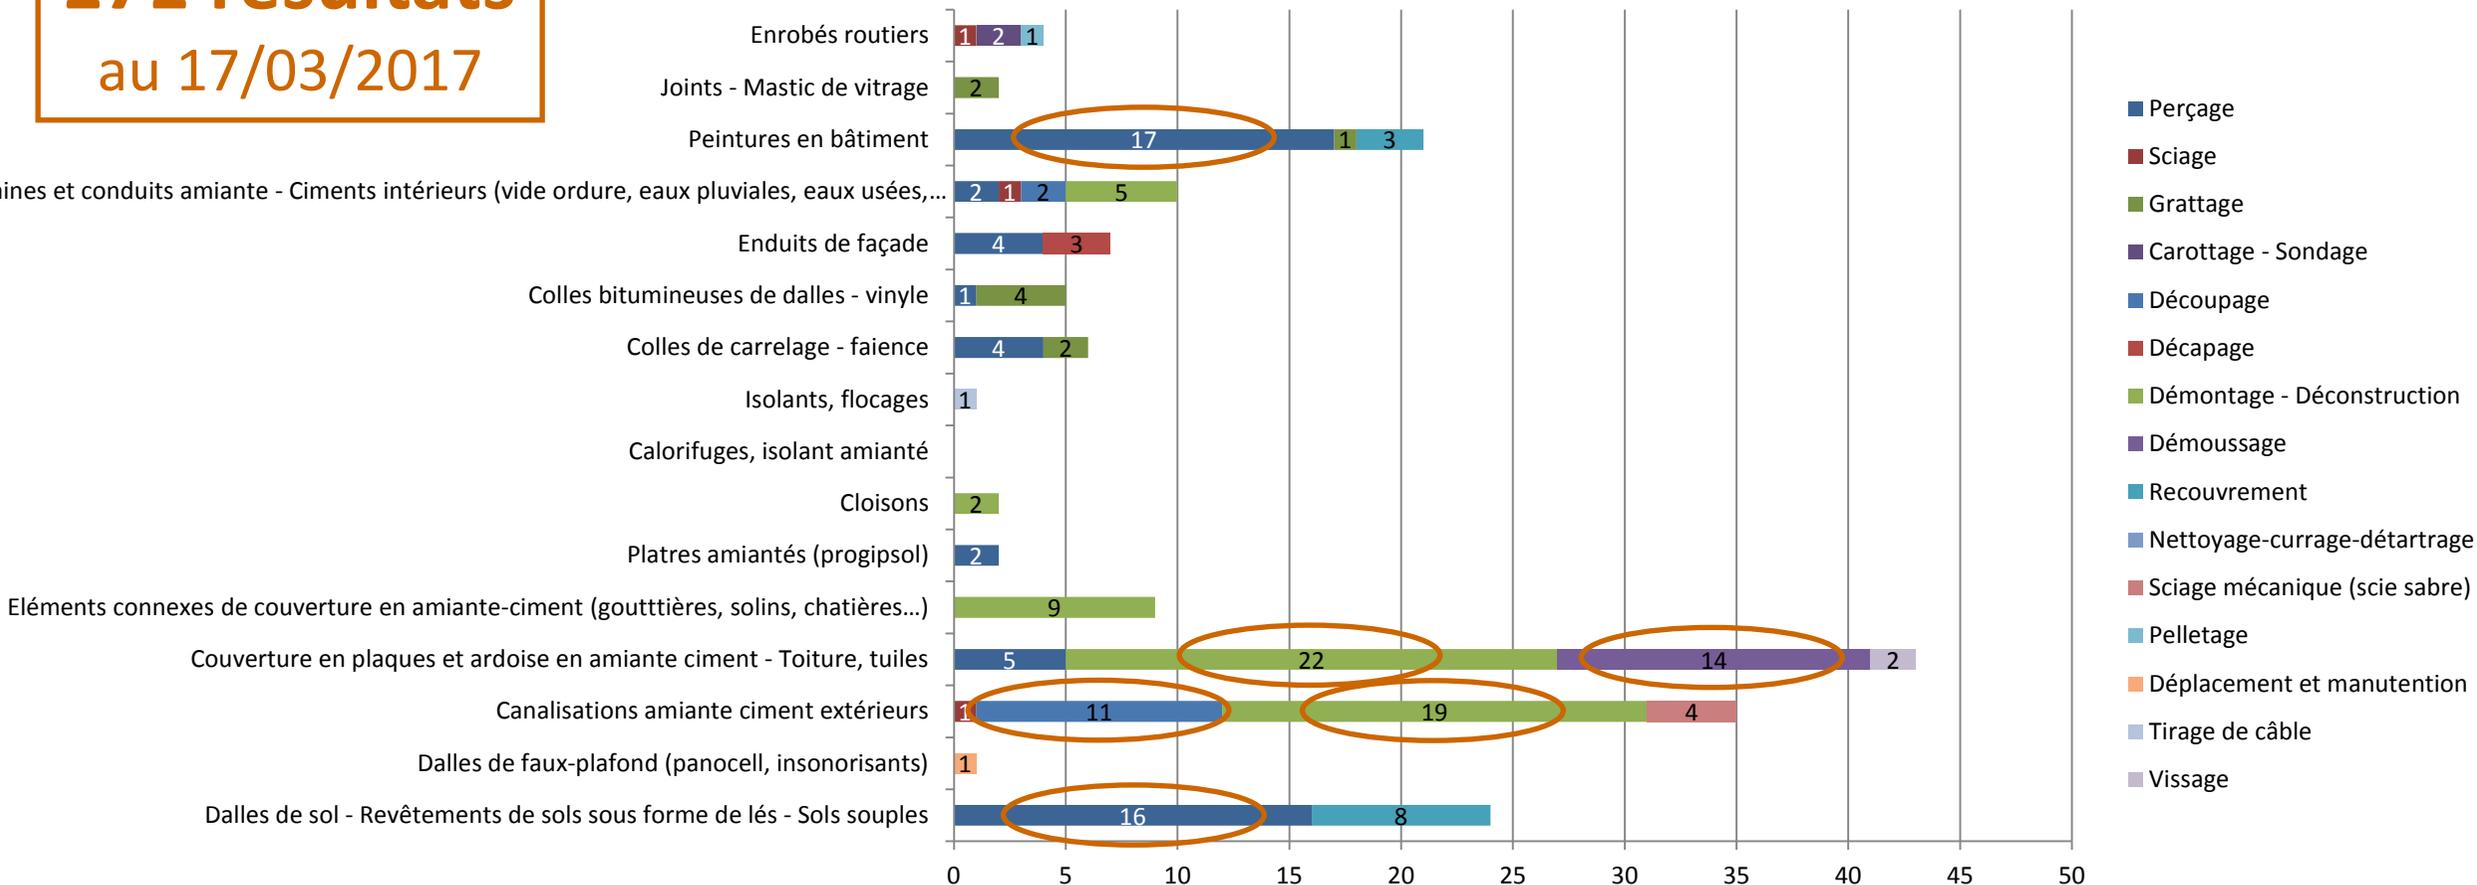
Nombre de résultats par situation de travail

- **Les résultats retenus** sont ceux avec :
 - Une analyse de matériau avec présence d'amiante avérée, pour les résultats à 0 fibre comptée
 - Une conformité aux normes en vigueur :
 - ✓ Grilles de microscopie observables (pas d'obscurcissement > 10%)
 - ✓ Respect des règles de comptage, soit une SA réglementaire < ou = 1 f/L ou 100 fibres d'amiante dénombrées
- Sur 34 situations de travail qui ont fait l'objet d'au moins une mesure, **32 situations de travail** ont au moins 1 résultat respectant les conditions ci-dessus ce qui représente 171 résultats
- **Nombre (n) de résultats par situation de travail :**
 - $n < 10$ = 26 situations de travail => 73 résultats non présentés
 - $n \geq 10$ = 6 situations de travail => **98 résultats présentés ci-après**

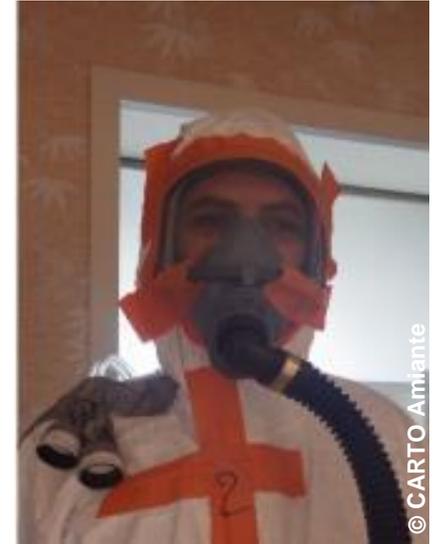
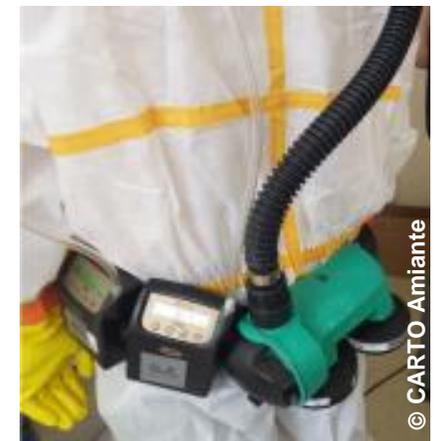
- Seules les mesures sur opérateurs ont été réalisées dans le cadre du **projet CARTO Amiante**
- Seule la mise en œuvre du processus (matériau + technique + MPC) a été mesurée. Les phases opérationnelles liées à la préparation ou au repli de chantier n'ont pas été intégrées à la mesure. Les résultats sont donc représentatifs du niveau d'empoussièrement du processus
- Les **mesures effectuées** ont demandé une à plusieurs séquences de prélèvement sur un même chantier, selon le **niveau d'empoussièrement estimé**, la **durée d'intervention** et le **nombre d'opérateurs affectés à la tâche**. Chaque opérateur est équipé de deux pompes de prélèvement et deux opérateurs au plus ont pu participer à la mesure

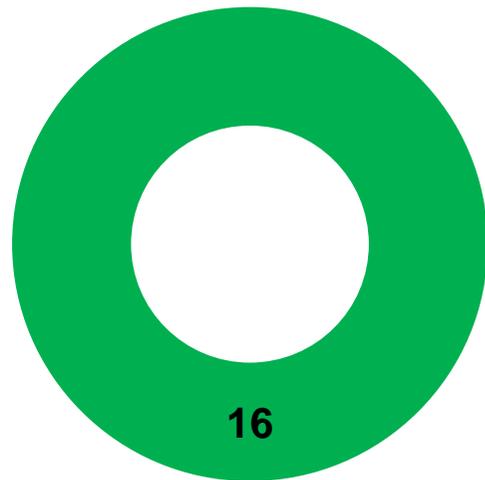
Nb de résultats par niveau d'empoussièrément

- Niveau 1 < 100 f/L
- 100 f/L < ou = Niveau 2 < 6 000 f/L
- 6 000 f/L < ou = Niveau 3 < 25 000 f/L

16 Résultats

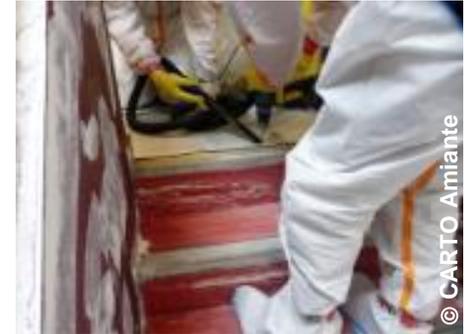
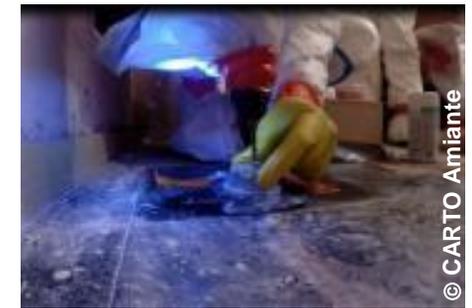
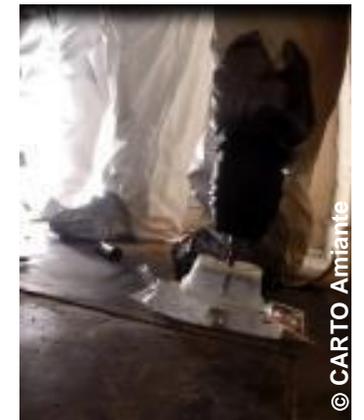
- Aspiration à la source (aspirateur THE), de préférence utiliser un outil doté d'un système de captage intégré ou un dispositif de captage en association systématique d'une humidification du matériau amianté après perçage

- OU Poche de gel hydrique à usage unique permettant de piéger les fibres à la source dans la matrice

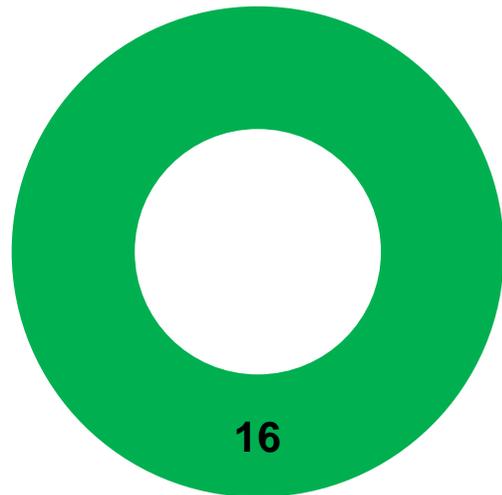
Nb de résultats par niveau d'empoussièrement

- Niveau 1 < 100 f/L
- 100 f/L < ou = Niveau 2 < 6 000 f/L
- 6 000 f/L < ou = Niveau 3 < 25 000 f/L

16 Résultats

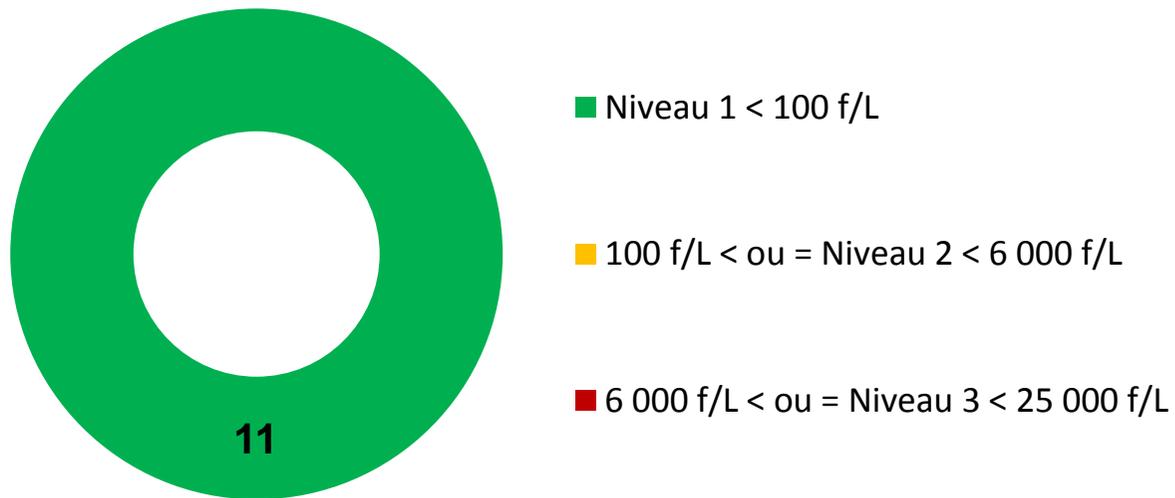
Nb de résultats par niveau d'empoussièrement

11 Résultats

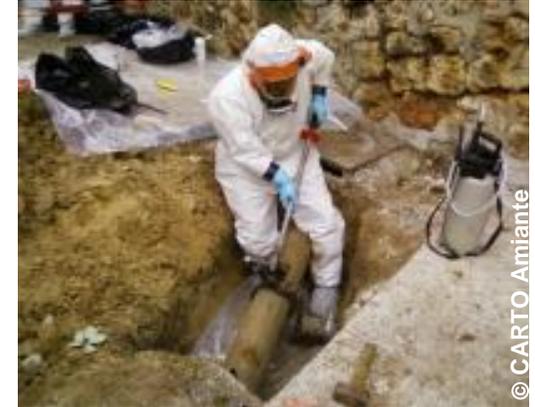
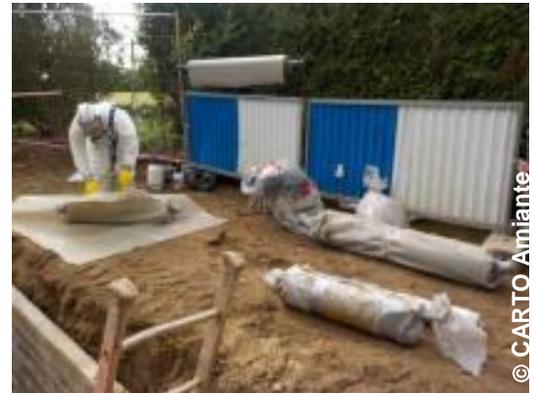
- Préparer en bord de tranchée un polyane pour accueillir le déchet amianté (morceaux de canalisation)
- Pour réduire les empoussièrerements à la source, il est préconisé d'associer un outil manuel avec un des MPC suivant :
 - Envelopper la canalisation dans un géotextile imprégné avant l'intervention et continuer à l'humidifier en continu par pulvérisation pendant la découpe
 - Ou pulvériser avant l'intervention puis aspirer à la source pendant l'intervention de découpage
 - Ou pulvériser en continu le matériau (avant et pendant)
- Retirer le matériau amianté, humidifier les bords et le placer sur le polyane en bord de tranchée pour l'emballer

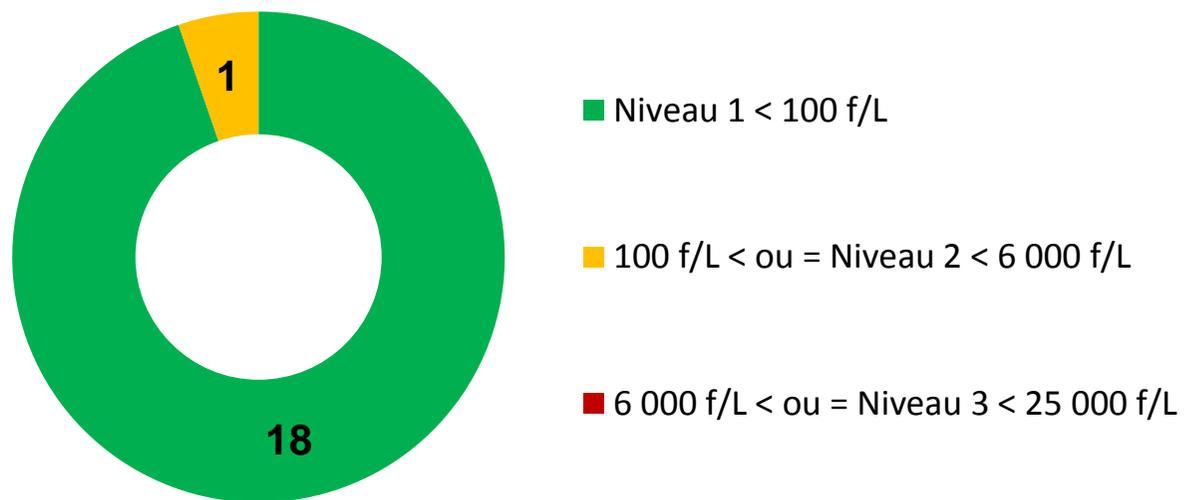
Nb de résultats par niveau d'empoussièrement

19 Résultats

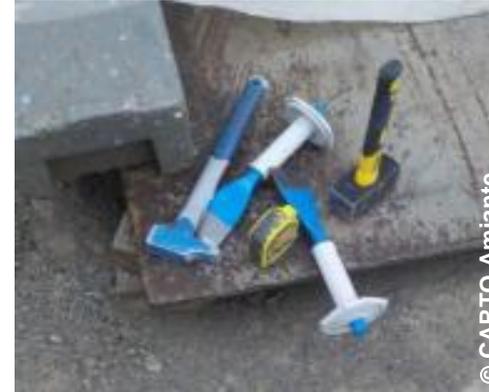
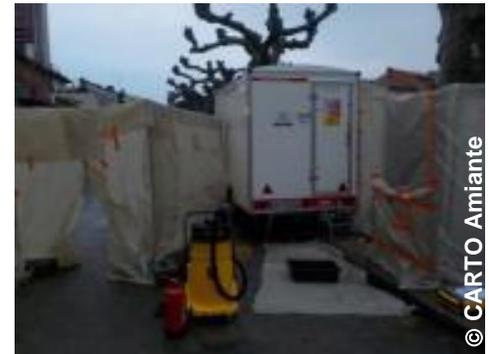
- Plusieurs processus (matériau + technique + MPC) sont mis en œuvre pour traiter le démontage, désemboitage de canalisation en milieu extérieur
- Le couple marteau et burin a été privilégié comme outil manuel couplé dans 95% des cas à un MPC (une aspiration à la source et/ou un travail à l'humide) conduisant à de faibles niveaux d'empoussièrement. Le géotextile imprégné n'a pas été utilisé dans cette situation.
- Les travaux ont été réalisés systématiquement en extérieur et l'isolement de la zone a été matérialisé dans 58% des situations, permettant d'éviter l'accès à des personnes non autorisées
- Les moyens de décontamination sont des UMD à l'exception de 2 résultats sans décontamination
- Les protections respiratoires sont portées dans 100% des cas et sont des TM3P (74% des cas) ou des masques complets avec filtre P3 (26% des cas)

- Une situation de niveau 2 a été relevée malgré une bonne humidification avant et pendant l'intervention. Cette situation à 134 f/L peut s'expliquer, d'une part, par les caractéristiques du matériau (le diamètre et l'épaisseur du conduit peut rendre le démontage plus ou moins difficile et nécessiter l'utilisation des outils manuels de manière plus agressive) et, d'autre part, par l'environnement des travaux (fond de fouille peu propice à la ventilation de la zone). Dans cette situation, l'humidification peut être couplée en alternance avec une aspiration à la source pour réduire l'empoussièrément.
- Globalement pour cette situation, l'obscurcissement des filtres était élevé rendant les objectifs de SA difficiles à atteindre (4 résultats écartés et 1 résultat non analysable)

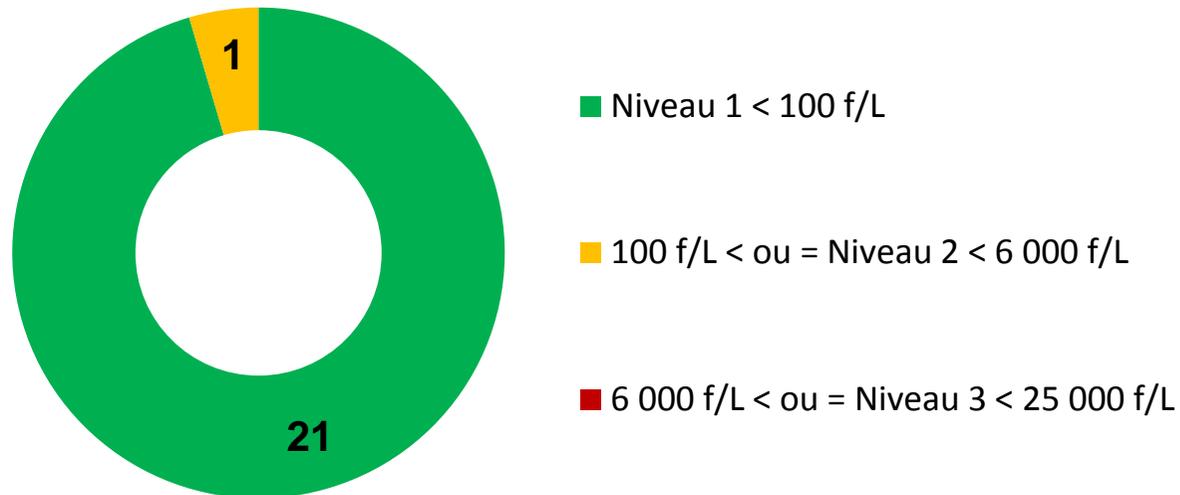
Nb de résultats par niveau d'empoussièrement

22 Résultats

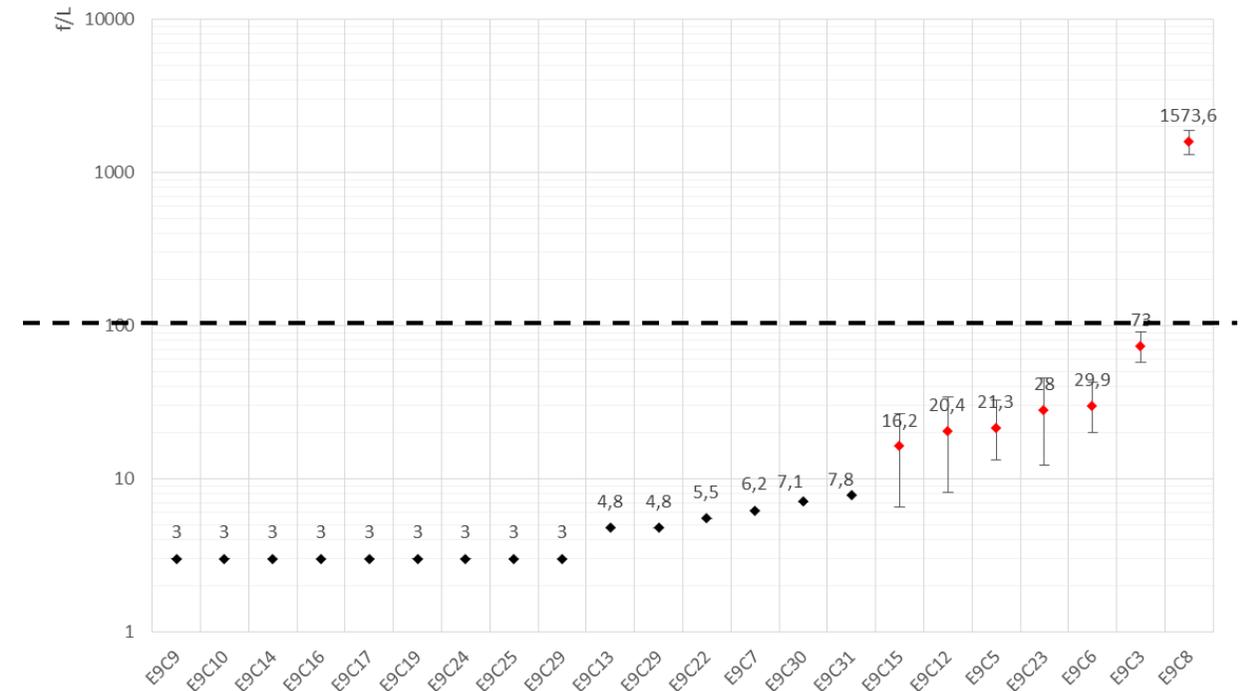
E9 - Démontage de toitures

Concentration (f/L)	Limite inférieure de l'intervalle de confiance à 95 % (f/L)	Limite supérieure de l'intervalle de confiance à 95% (f/L)
16,2	6,5	26,8
20,4	8,2	34,4
21,3	13,2	32,4
28	12,2	45,4
29,9	20,1	42,7
73	57,2	91,7
1574	1301	1886

- Les résultats à 29,9 f/L et 73 f/L ont été obtenus avec des outils manuels couplés avec l'humidification seule
- Sur les quatre situations utilisant une visseuse, seules celles combinant le MPC aspiration à la source et humidification du matériau permet de rester inférieur à la limite de détection (4 fibres comptées). Dans les deux cas « visseuse » avec humidification seule, les concentrations sont de 20,4 et 21,3 f/L.
- La situation visseuse sans MPC (ni aspiration, ni humidification) conduit à un résultat de 1574 f/L. Les conditions météorologiques étaient humides mais ce n'est pas suffisant pour arroser le matériau. La pluie ne doit en aucun cas être considérée comme un MPC
- A noter qu'un résultat a dû être écarté en raison d'absence d'amiante dans le matériau après analyse

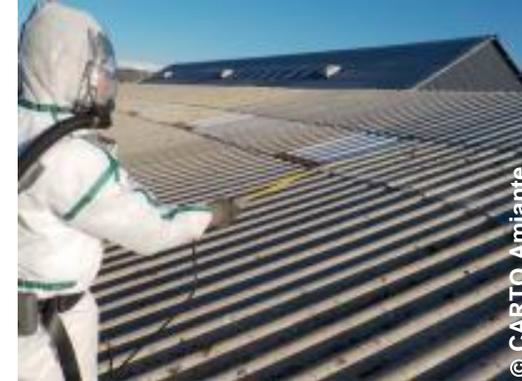
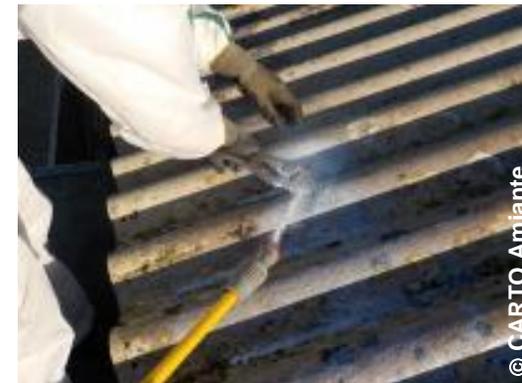
Préconisations (1/2) - Démontage toiture

- Préparer un polyane (pour les plaques) ou un sac déchet amiante (pour les ardoises) à proximité de l'intervention de manière à emballer les déchets immédiatement avant de les descendre du toit
- Pour réduire les empoussièrerements à la source, il est préconisé de pulvériser avant l'intervention puis aspirer à la source pendant l'intervention de démontage
- Ne jamais froter les plaques fibrociments ou les tuiles/ardoises amiantées entre-elles lors de leur manutention
- Retirer le matériau amianté et le placer dans l'emballage approprié, le fermer avant de le descendre du toit

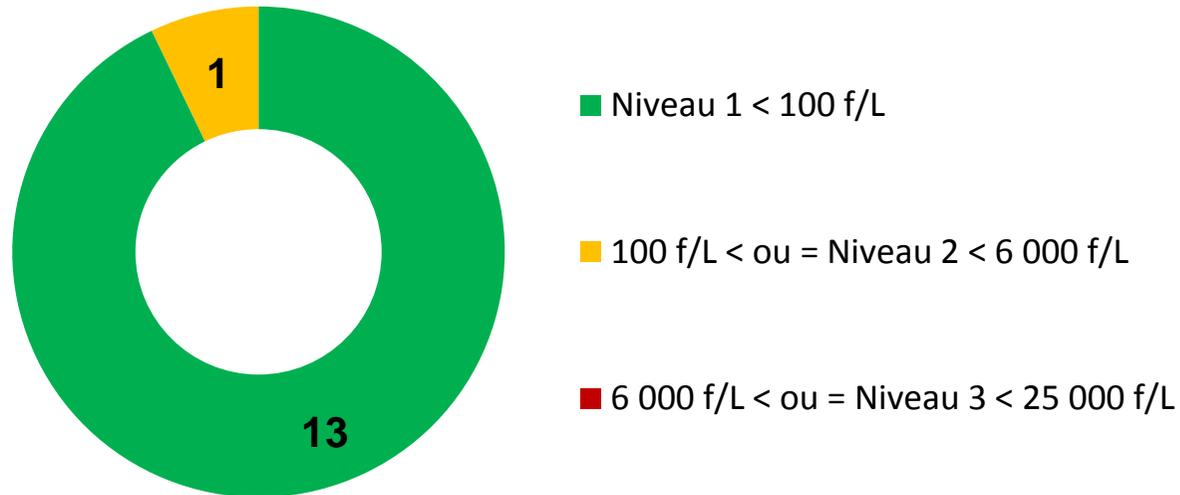
Nb de résultats par niveau d'empoussièrement

14 Résultats

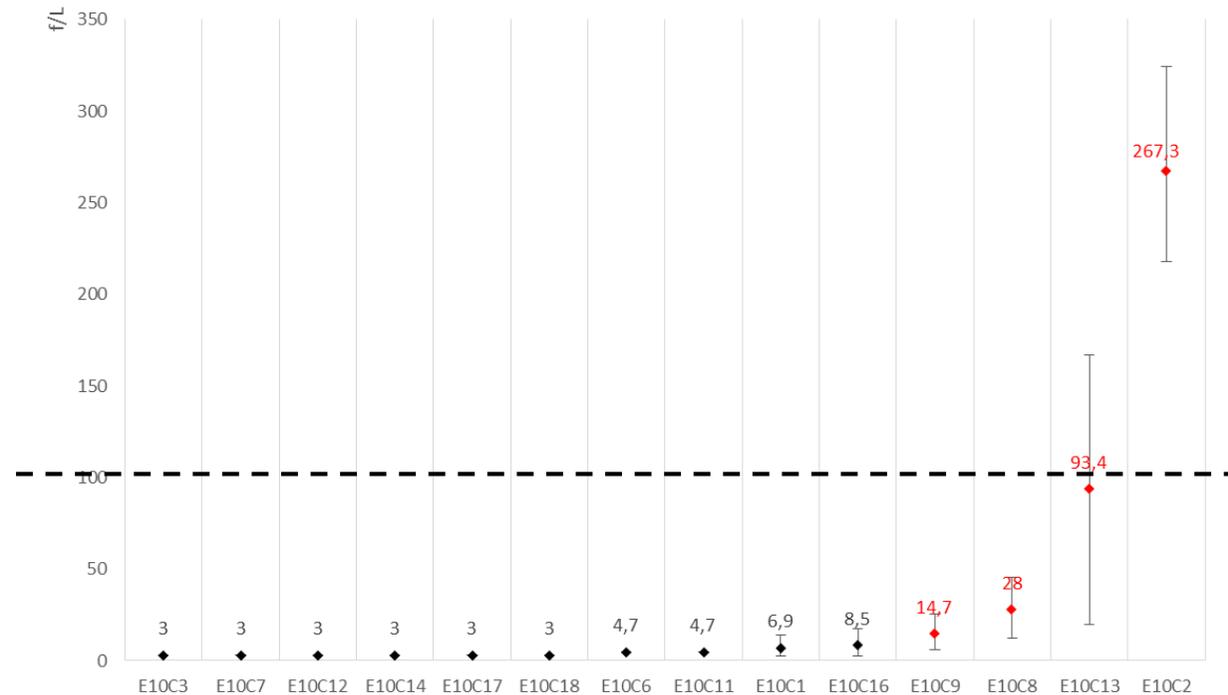
E10 - Démoussage de toitures

Concentration (f/L)	Limite inférieure de l'intervalle de confiance à 95 % (f/L)	Limite supérieure de l'intervalle de confiance à 95% (f/L)
6,9	2,8	14,2
8,5	2,4	17,3
14,7	5,9	25,2
28	12,2	45,5
93,4	19,6	167,1
267,3	217,9	324,5

- Un nombre plus important de fibres a été détecté en l'absence d'humidification du matériau
- Deux résultats (267 f/L et 93,4 f/L), dont un de niveau 2, ont été obtenus lors d'interventions sans aucun Moyen de Protection Collective mis en œuvre (pas d'humidification et pas d'aspiration à la source)

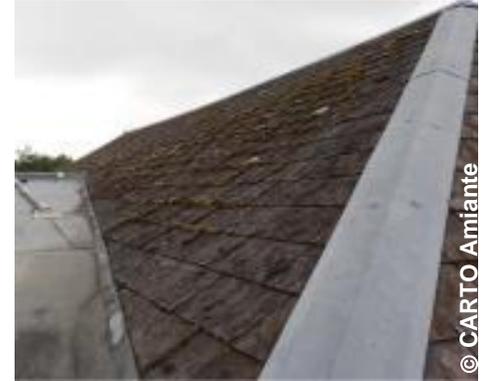
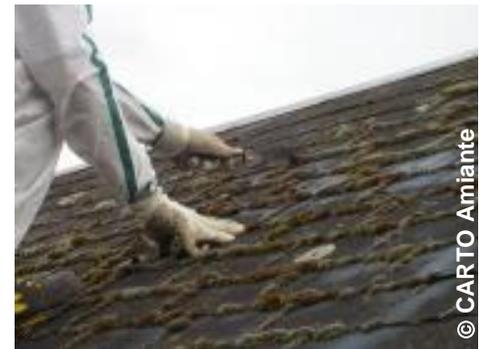
Préconisations (1/2) - Démoussage toiture

- Pour réduire les empoussièvements à la source, il est préconisé de pulvériser abondamment avec un agent mouillant avant et pendant le grattage. Proscrire le démoussage par haute pression
- Tenir compte du risque de chute par glissade en raison de l'humidification abondante nécessaire pour réaliser cette intervention
- Placer le polyane dans les chéneaux de manière à récupérer les chutes de mousses contaminées et le replier sur lui-même pour le placer dans un sac déchets amiante avant de le descendre du toit
- Récupérer les mousses détachées au fur et à mesure du grattage et les placer dans un sac à déchets
- A la fin de l'intervention, pour récupérer les résidus de mousse restants, aspirer à l'aide d'un aspirateur THE. Le balayage est proscrit
